Reykjalundur, hús A

Ástandslýsing, framkvæmdatillögur og kostnaðaráætlun

Janúar 2024 - 2. útgáfa

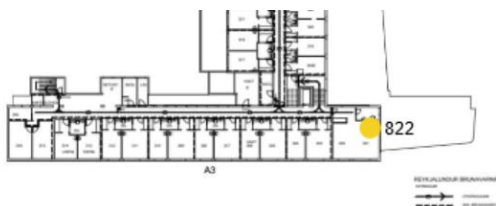
- Matshluti A, fundarherbergi 3. hæð, DNA sýni nr. 104791. Sýnir minni háttar frávik

- Lagt er til að á þeim stöðum þar sem upptök vandans eru augljós og um minni háttar mál er að ræða verði þegar brugðist við, lekar lagfærðir og sýkt byggingarefni endurnýjað
- Lagt er til að þar sem um stærri endurnýjun er að ræða eins og t.d. þar sem endurnýja þarf glugga, verði þegar ráðist í framkvæmdir. Undirbúningstími framkvæmda er töluverður og því nauðsynlegt að bregðast tímabundið við vandanum með lokunum herbergja, með auknum þrifum og eins með aukinni loftræstingu.

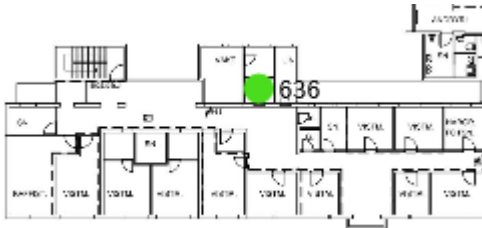
- Sýni MA-S5. Sýnir mikinn vöxt

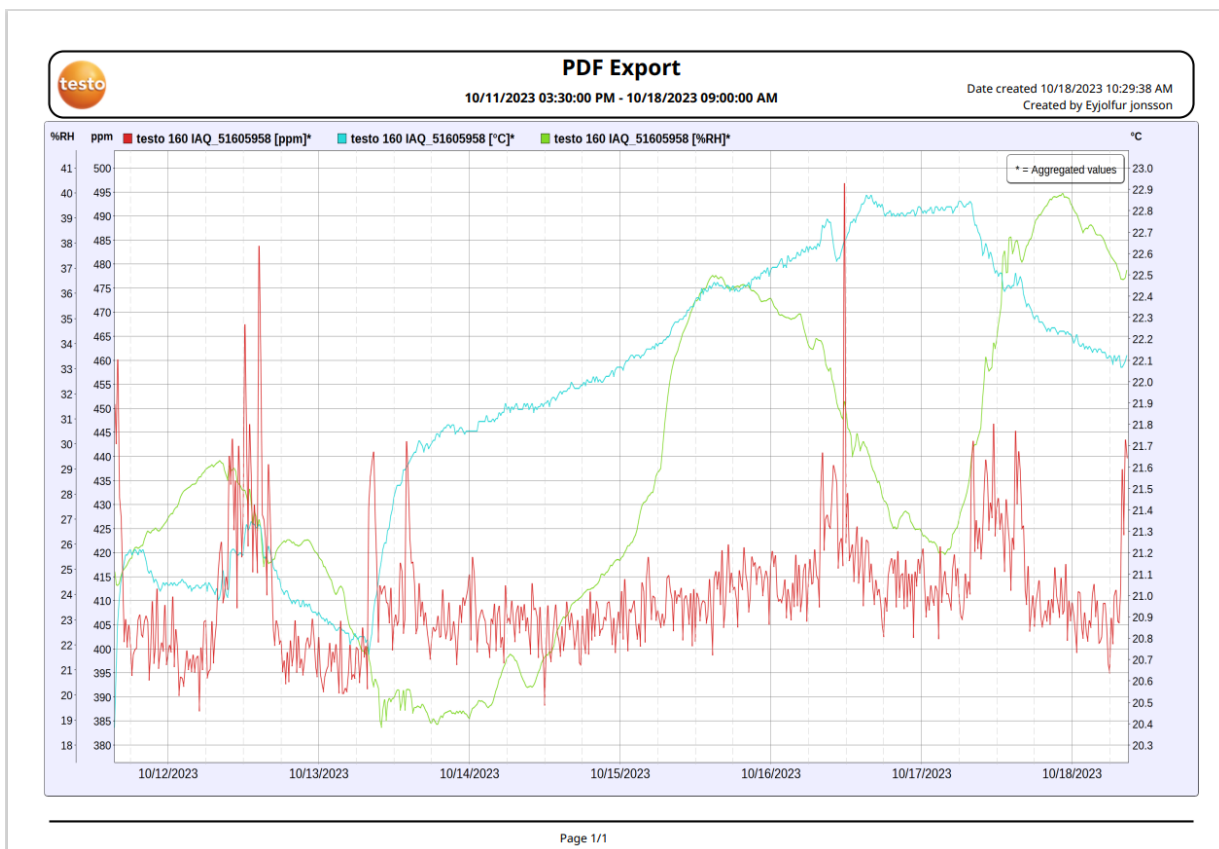
Í herbergi umsjónarmanns komu engin frávik fram og eru loftgæði mæld í lagi. Efstu mörk PPM fara í 497 sem er vel innan marka sem eru 800 PPM.

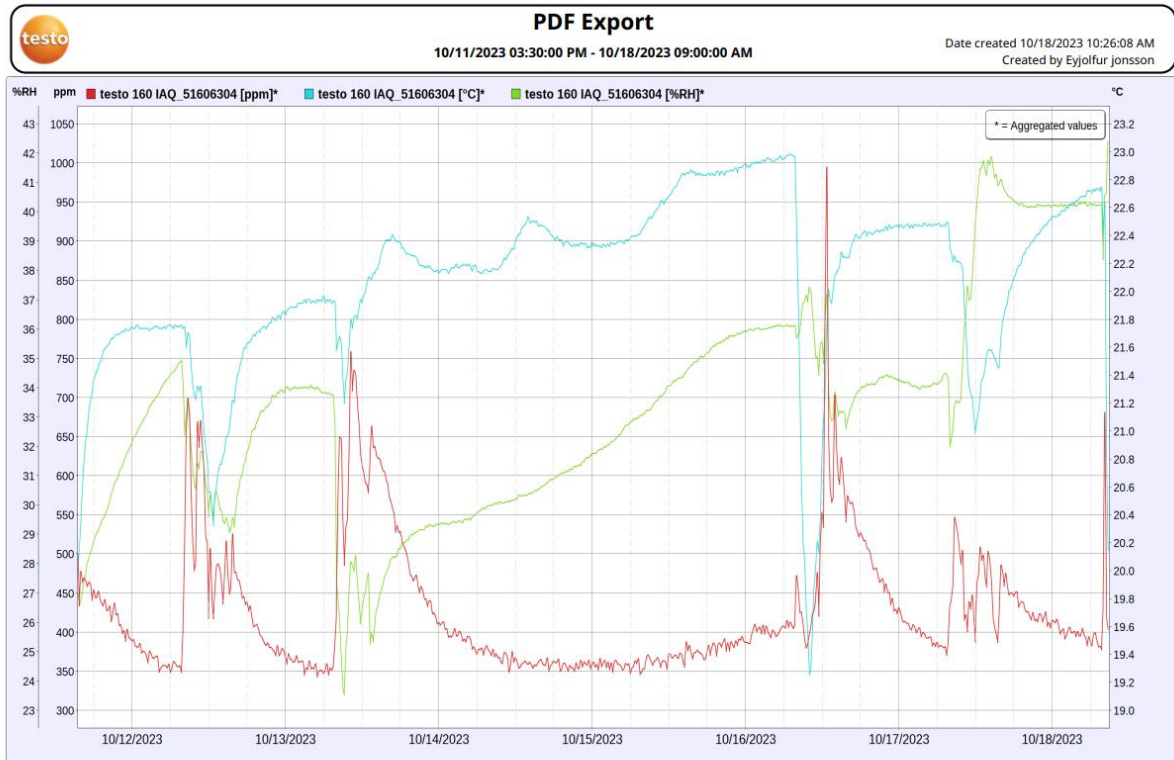
Í vaktherbergi á 1. hæð fóru hæstu gildi PPM yfir viðmiðunarmörkum sem eru 800 PPM. Huga þarf að aukinni loftræstingu fyrir vaktherbergið.

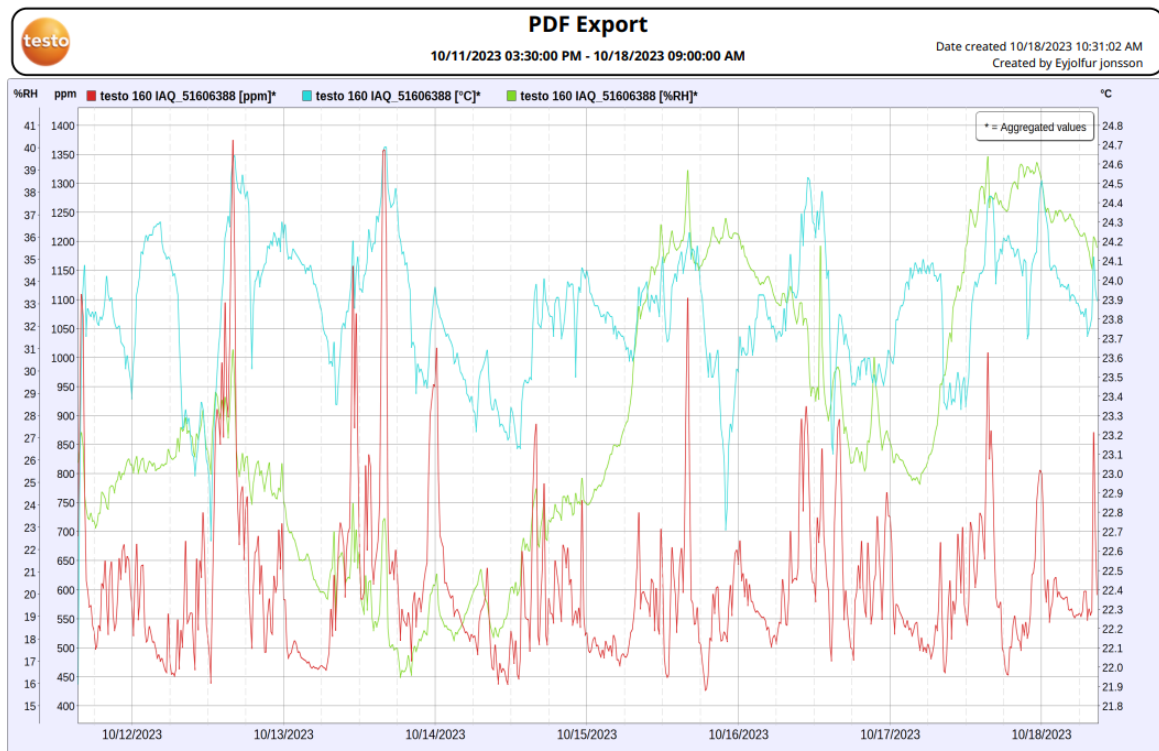
Í vaktherbergi á 2. hæð voru hæstu gildi PPM 1370 sem er langt yfir viðmiðunarmörkum sem eru 800 PPM. Ekki er æskilegt að gildi fari svo hátt og því rétt að huga að aukinni loftræstingu fyrir vaktherbergið.

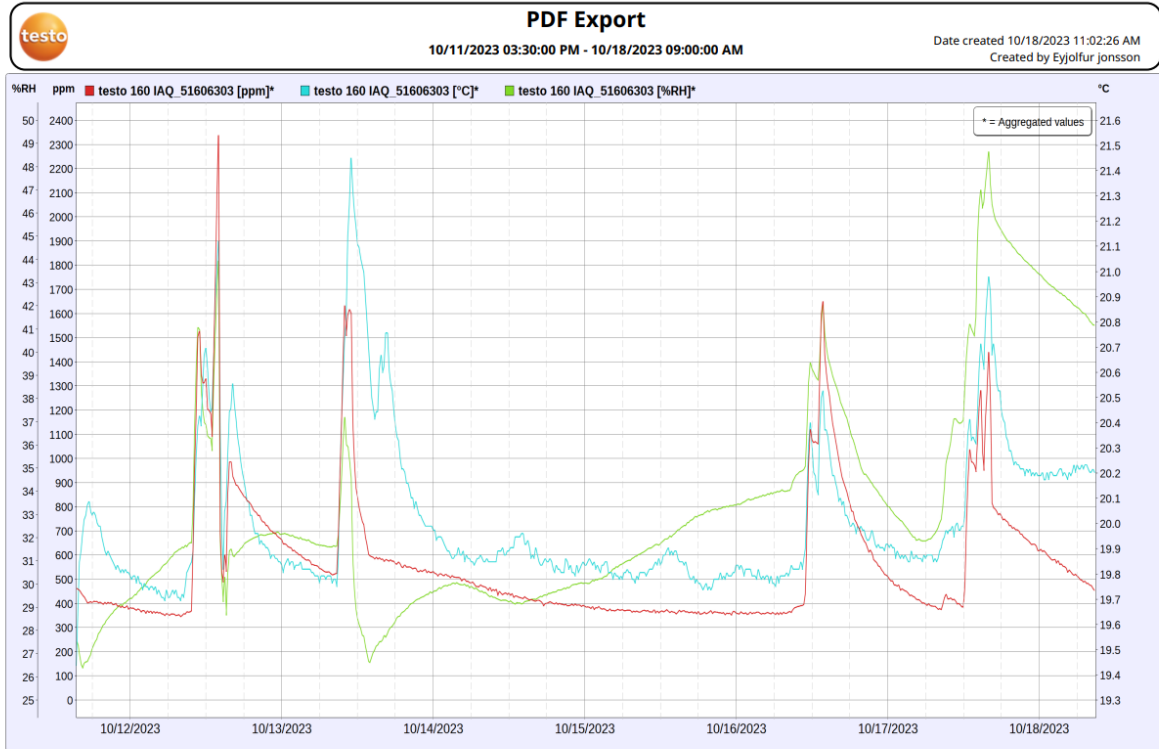
Í fundarherbergi á 3. hæð voru hæstu gildi PPM 2350 sem er langt yfir viðmiðunarmörkum sem eru 800 PPM. Ekki er hægt að verja að gildi fari svo hátt og því rétt að huga nú þegar að aukinni loftræstingu fyrir fundarherbergið. Er lagt til að skoðað verði að koma fyrir stakstæðri loftræstingu, t.d. af Airmaster-gerð, en sú tegund loftræstingar er sérstaklega hönnuð með það fyrir augum að þjóna íverurýmum eins og hér um ræðir.
