VERKSÝN

Reykjalundur, hús B

Ástandslýsing, framkvæmdatillögur og kostnaðaráætlun

Desember 2023

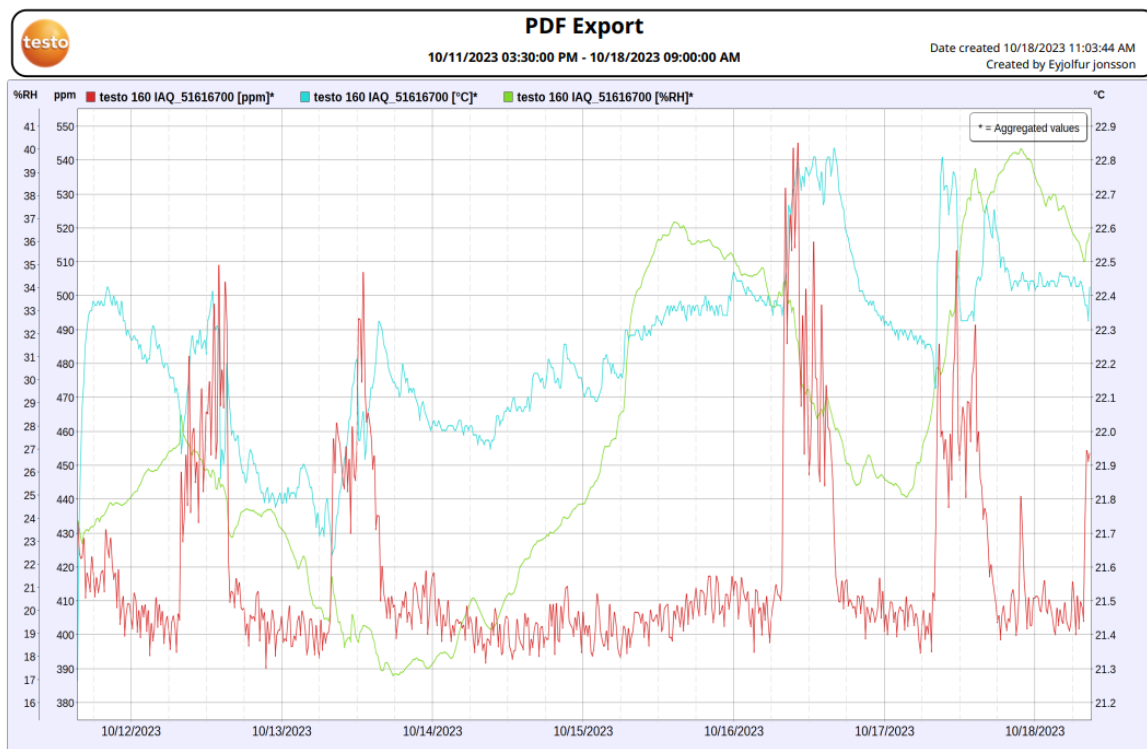
Móttaka 1. hæð

Í móttöku á 1. hæð mældust engin frávik og eru loftgæði mæld í lagi. Efstu mörk PPM fara í ca 545 sem er vel innan marka, en þau eru 800 PPM.

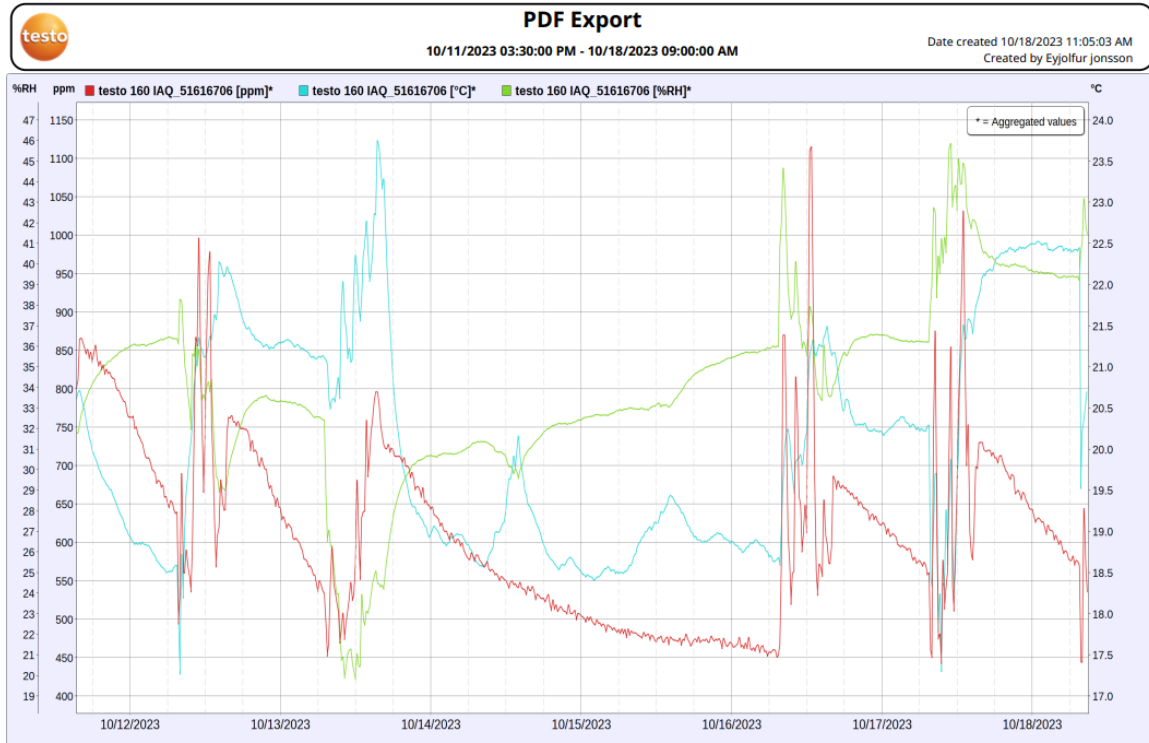
Vaktherbergi 2. hæð

Í vaktherbergi á 2. hæð fóru hæstu gildi PPM í 1110 sem er töluvert yfir viðmiðunarmörkum sem eru 800 PPM. Huga þarf að aukinni loftræstingu fyrir vaktherbergið.

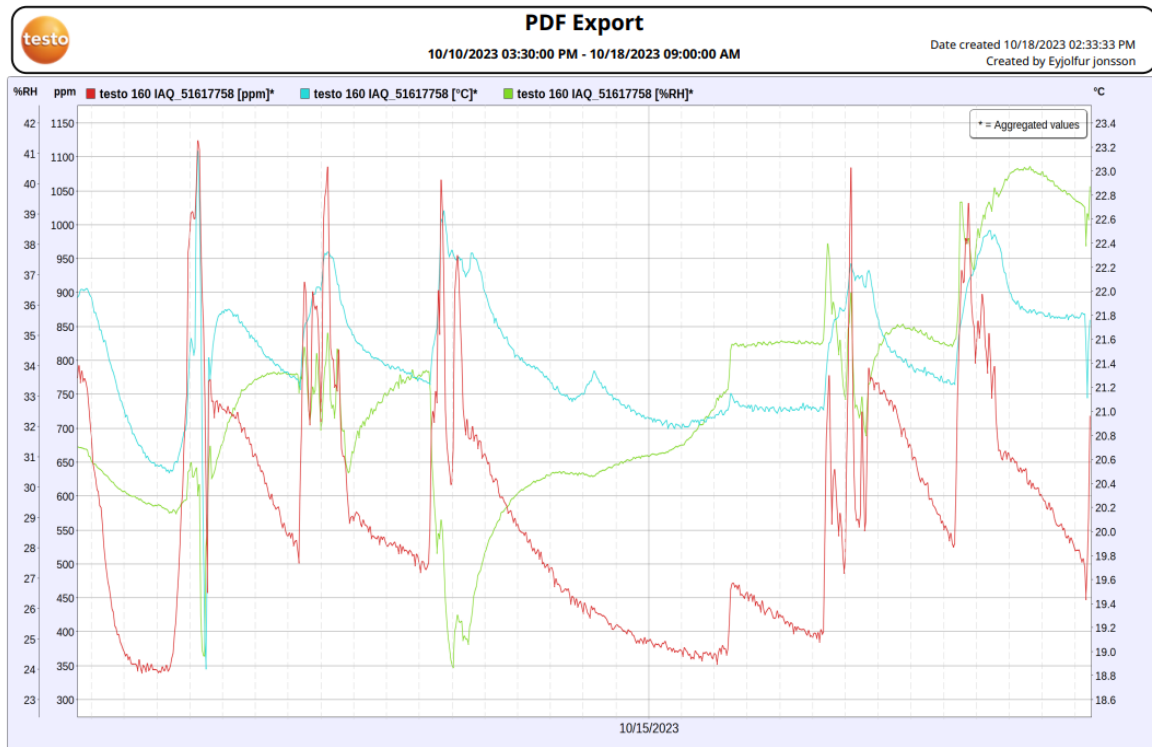
Vaktherbergi 3. hæð

Í vaktherbergi á 3. hæð fóru hæstu gildi PPM í 1120 sem er tölvuvert yfir viðmiðunarmörkum sem eru 800 PPM. Huga þarf að aukinni loftræstingu fyrir herbergið.
