VERKSÝN

Reykjalundur, hús D

Ástandslýsing, framkvæmdatillögur og kostnaðaráætlun

Desember 2023

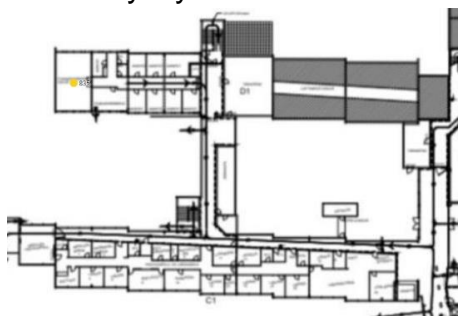
- Matshluti D, 1. hæð í fundarherbergi, DNA sýni nr. 104780 og snertisýni KA-Ryksýni 2

- Lagt er til að þríf verði aukin á þeim stöðum sem sýna örlitla hækkun frá því sem eðlilegt getur talist eins og t.d. í fundarherbergi á 1. hæð

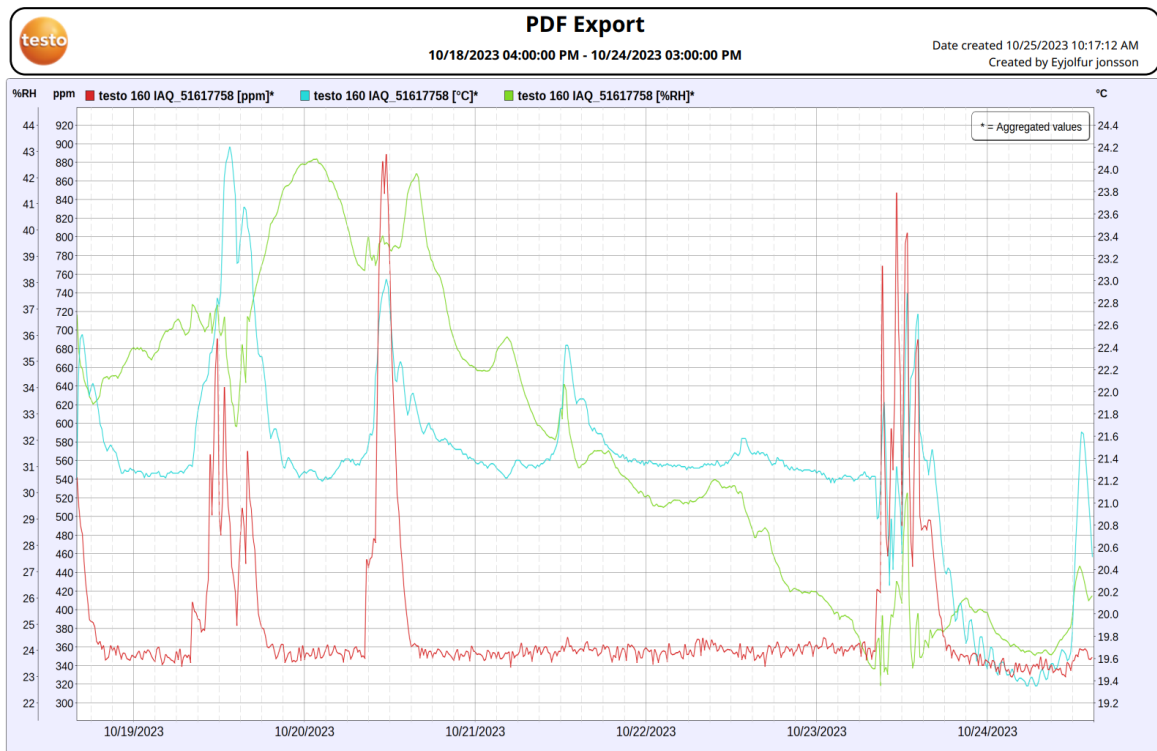
Í herbergi D1-172 hjá lækni voru gildi mælinga nokkuð há án þess að fara yfir viðmið. Ljóst er að ekki má mikið út af bregða svo gildin fari ekki yfir viðmið sem eru 1000 PPM. Efstu mörk PPM fara í tæp 900. Athygli vekur mikill munur á lægsta og hæsta hita í herberginu.

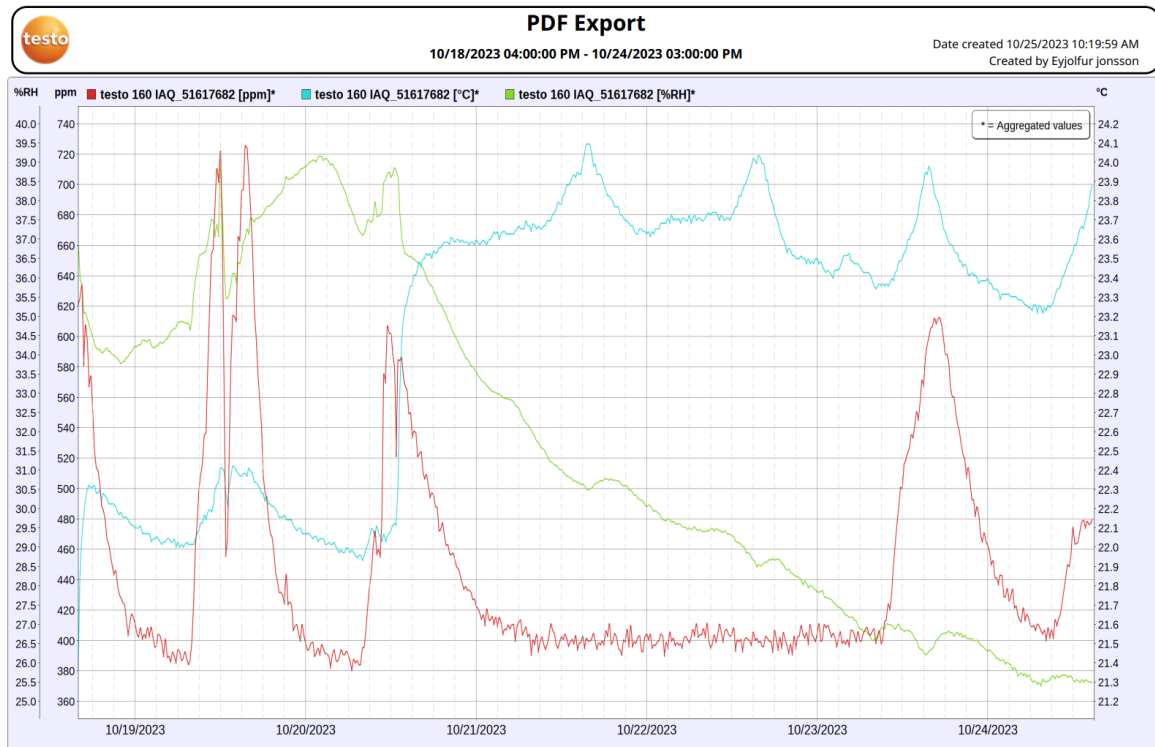
Í herbergi D-1-178 á 1. hæð voru gildi mælinga nokkuð há án þess að fara yfir viðmið. Hins vegar vekja miklar hitasveiflur athygli en þær má að öllum líkindum rekja til sólinnfalls.

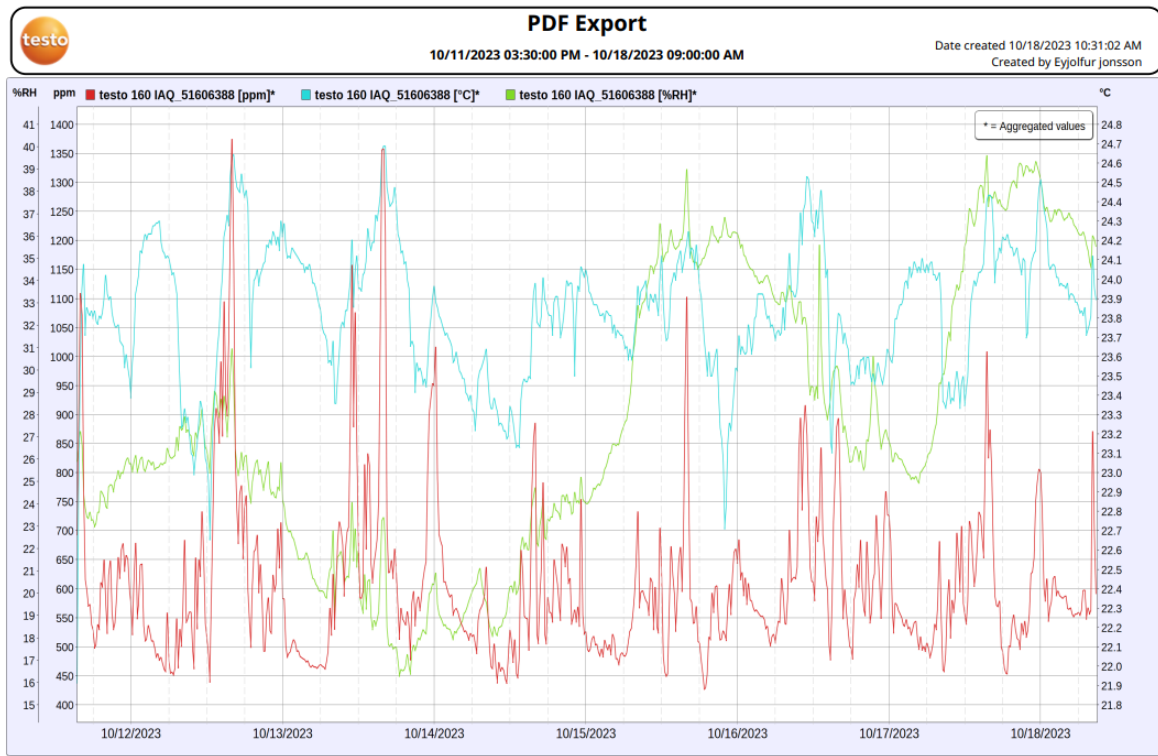
Mosfell, fundarsalur á 1. hæð:

Í Mosfelli, fundarsal á 1. hæð voru hæstu gildi 1200 PPM sem er töluvert yfir viðmiði. Ekki er æskilegt að gildi fari svo hátt og því rétt að huga að aukinni loftræstingu fyrir vaktherbergið.

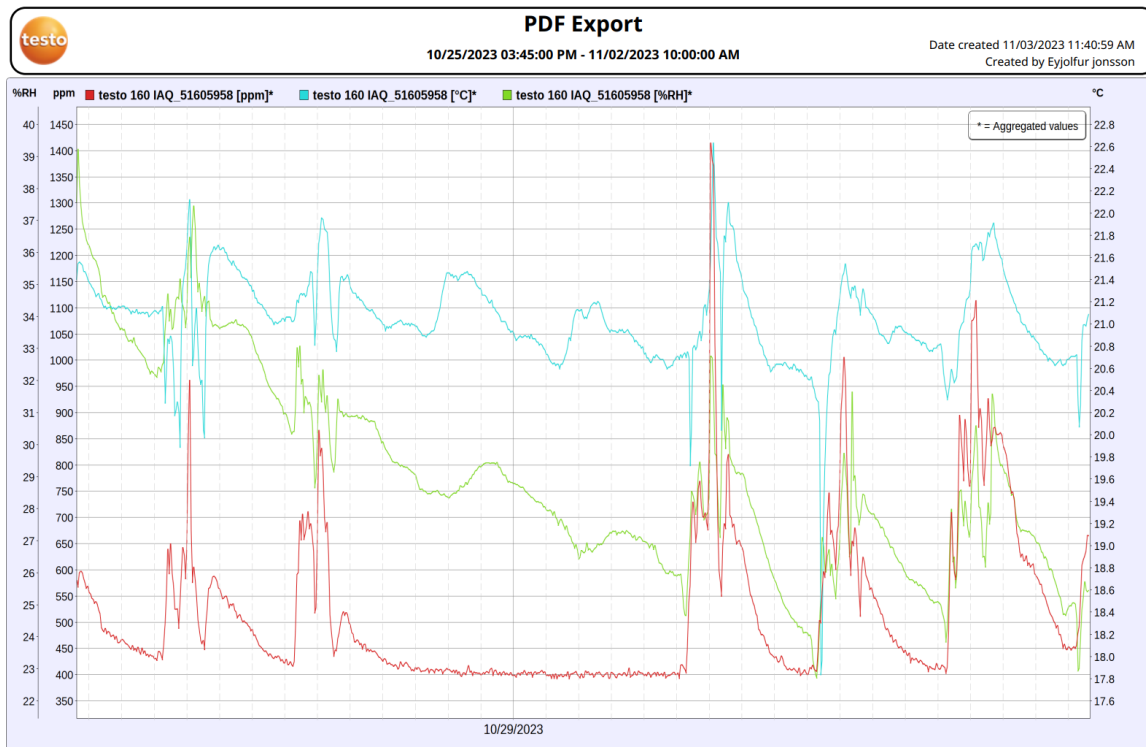
Kaffistofa, D2-276 2. hæð koma illa út úr mælingum. Voru hæstu gildi PPM langt yfir viðmiðunarmörkum sem eru 1000 PPM. Hæstu gildi fóru yfir 1400 PPM. Ekki er hægt að verja að gildi fari svo hátt og því rétt að huga nú þegar að aukinni loftræstingu fyrir kaffistofuna.

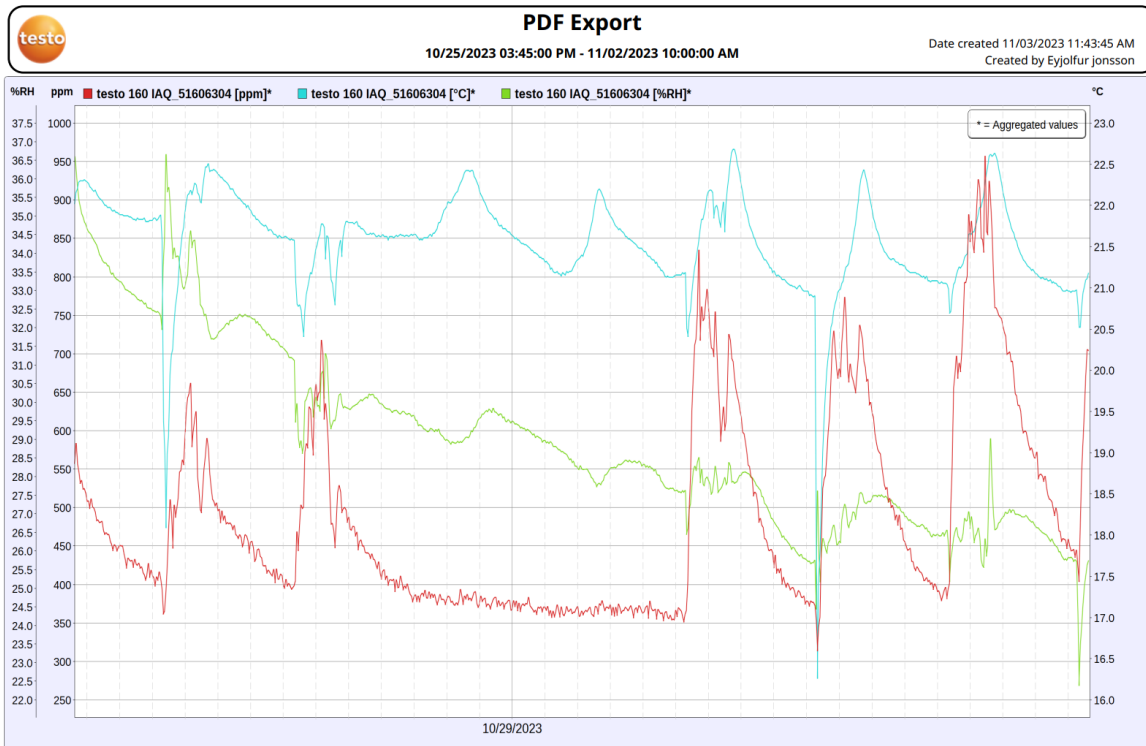
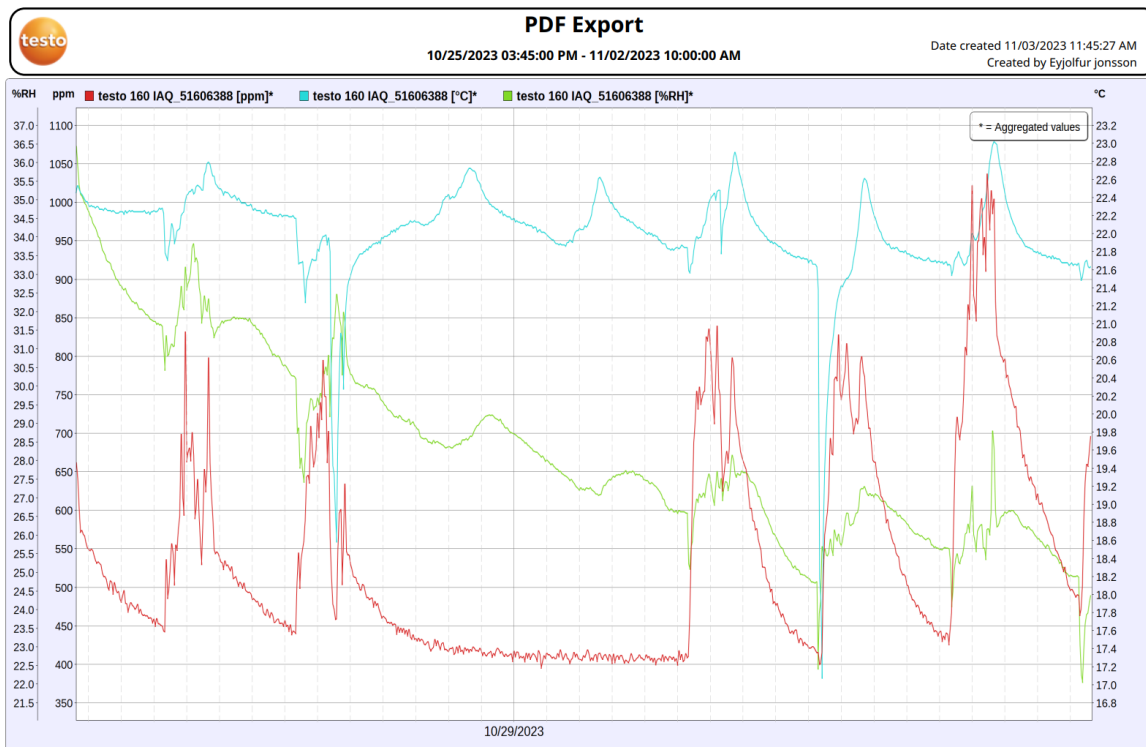
Í opnu skrifstofurými á 2. hæð var komið fyrir tveimur loftgæðamælum. Mælingarnar eru mjög keimlíkar, en mæling 2 sýnir hæsta gildi PPM 955. Mæling 3 er hins vegar örlítið verri þar sem hæstu gildi fara í 1040 PPM.

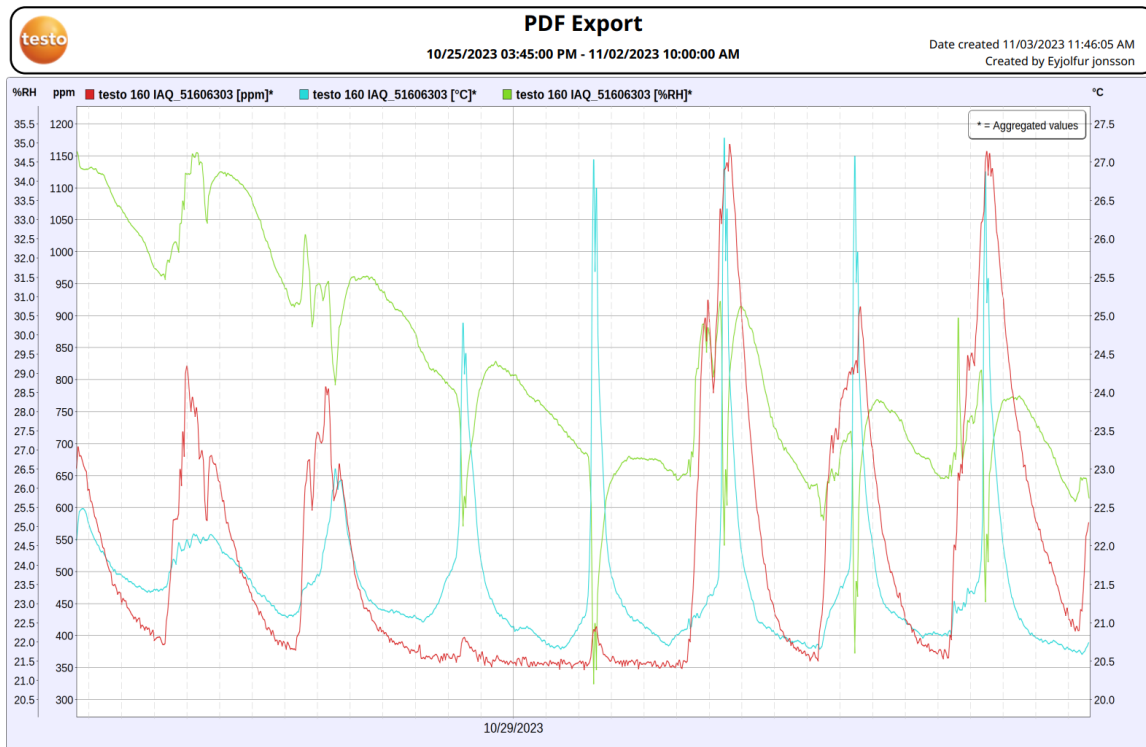
Vakt, D2-265, 2. hæð kemur illa út úr mælingum. Voru hæstu gildi PPM yfir viðmiðunarmörkum sem eru 1000 PPM. Hæstu gildi fóru í 1160 PPM. Þá vekja sveiflur í hitastigi athygli, en hitastig sveiflast úr því að vera tæpar 20°C upp í rúmar 27°C. Hér þarf greinilega að gera ráðstafanir varðandi innivist þar sem ekki er hægt að verja að gildi PPM fari svo hátt og að hitastig sveiflist eins og sjá má á mælingum. Er því rétt að huga þegar að aðgerðum sem jafna hitastig og auka loftræstingu í vaktherberginu.
