VERKSÝN

Reykjalundur, hús E

Ástandslýsing, framkvæmdatillögur og kostnaðaráætlun

Janúar 2024

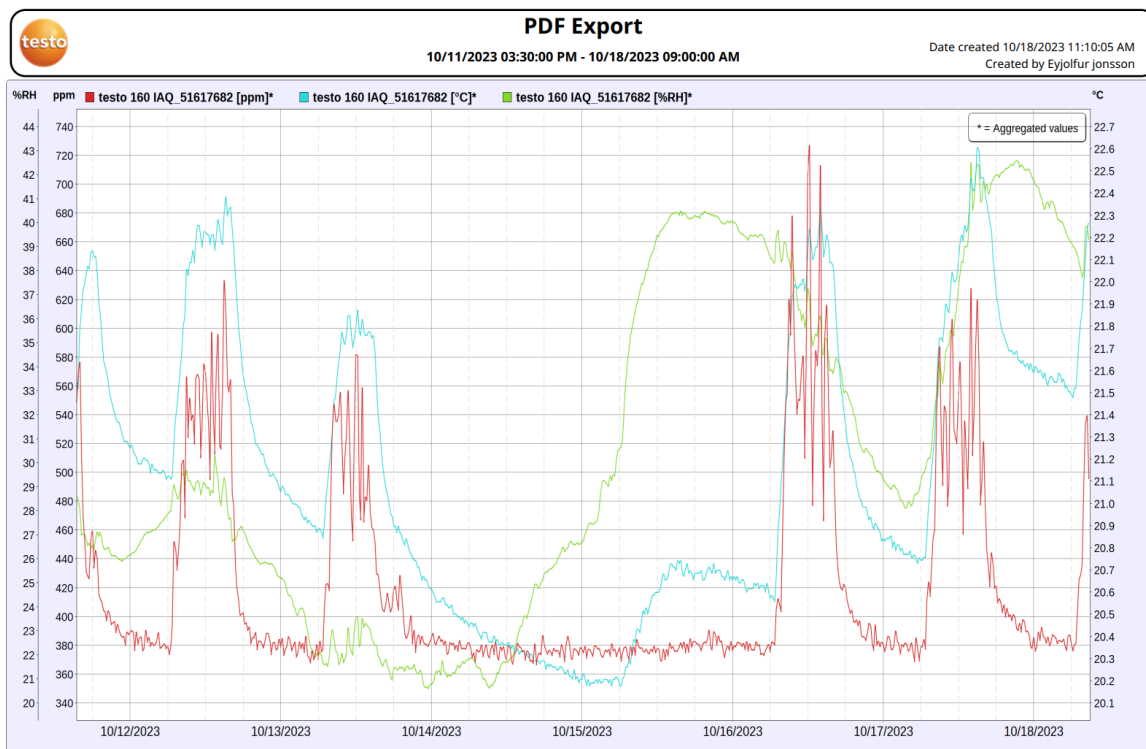
Í skrifstofu á 1. hæð komu engin frávik fram og eru loftgæði mæld í lagi. Efstu mörk PPM fara í 730 sem er innan marka sem eru 800 PPM.

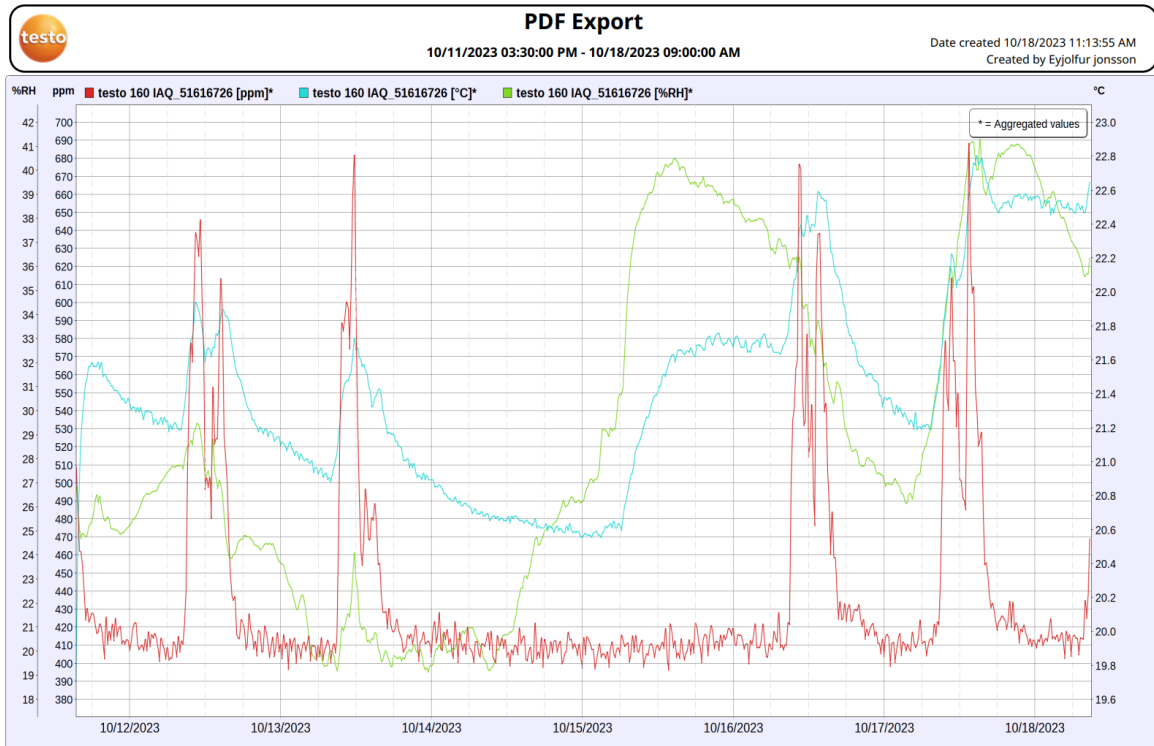
Í þreksal komu engin frávik fram og eru loftgæði mæld í lagi. Efstu mörk PPM fara í 690 sem er innan marka sem eru 800 PPM.
