VERKSÝN

Reykjalundur, hús F-G

Ástandslýsing, framkvæmdatillögur og kostnaðaráætlun

Janúar 2024

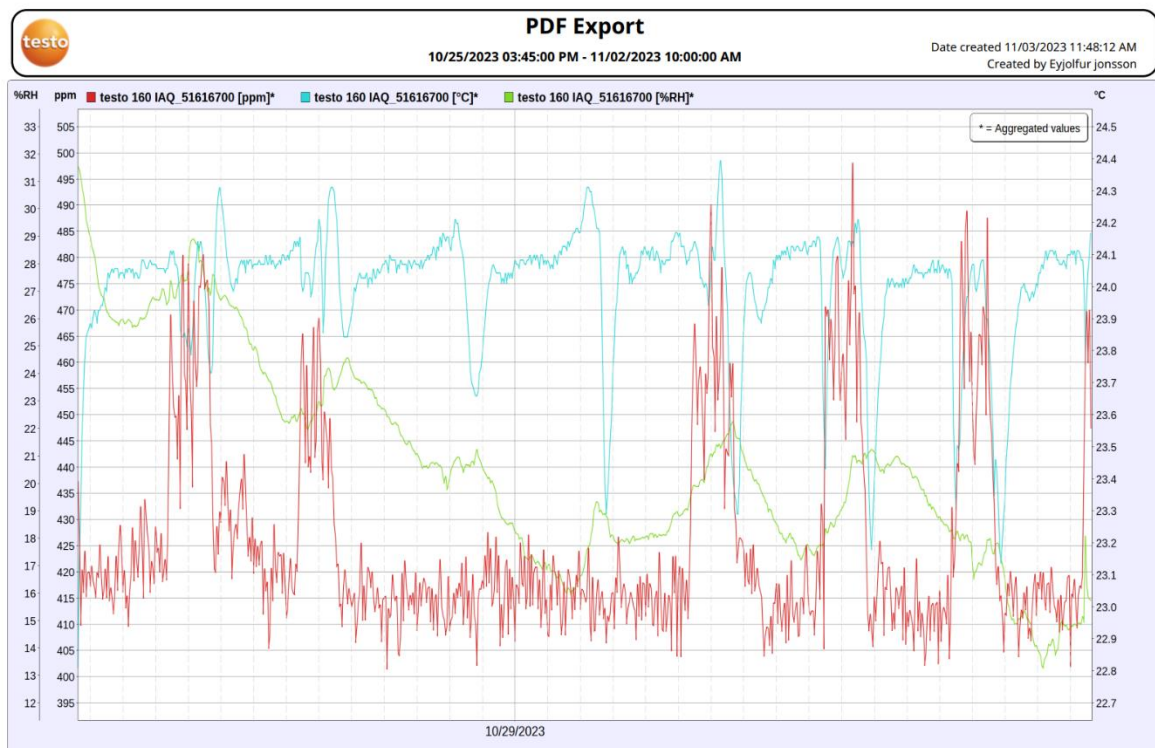
Í herbergi fyrir Iðjuþjálfun, skrifstofa starfsfólks F1-01 1.h komu engin frávik fram og er innivist mæld í lagi. Efstu mörk PPM fara í tæp 500 ppm sem er vel innan marka sem eru 800 PPM.

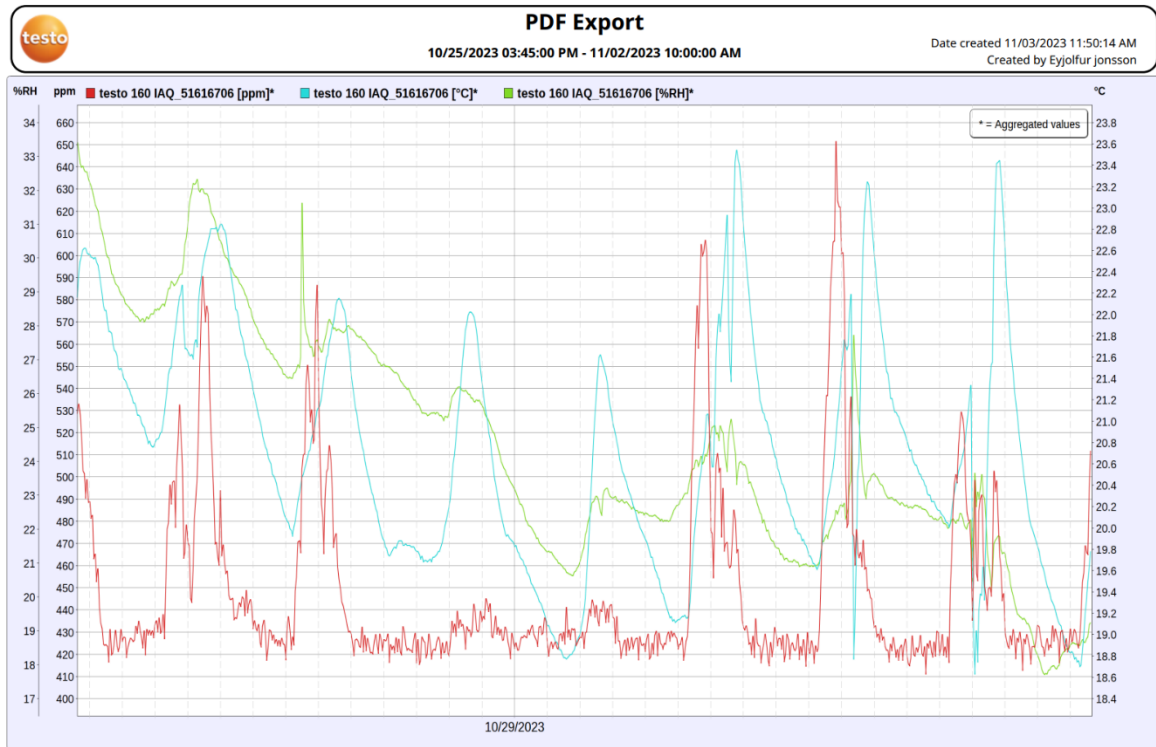
Í Móttöku á 2. hæð komu engin frávik fram og er innvist mæld í lagi. Efstu mörk PPM fara í rúm 650 ppm sem er vel innan marka sem eru 800 PPM.

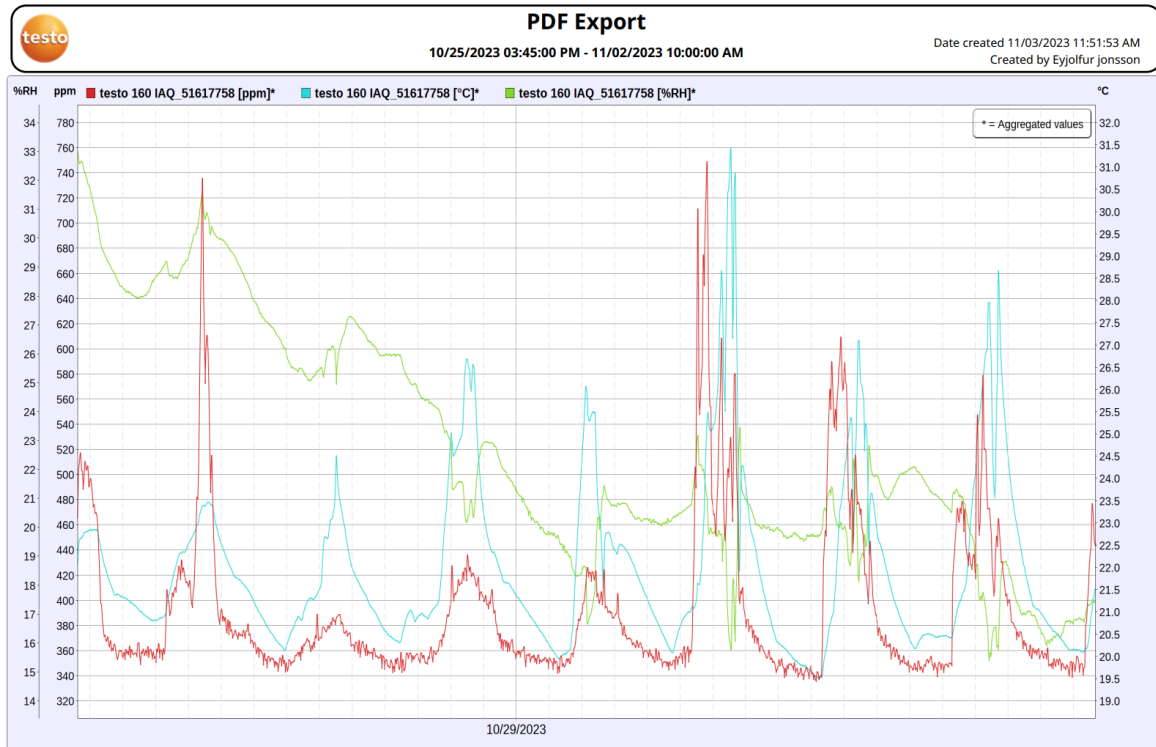
Í hornskrifstofu F2-02, 2. hæð voru hæstu gildi PPM 740 sem er undir viðmiði sem er 800 ppm. Hins vegar vekur athygli hversu miklar sveiflur eru í innihita, en hæstu gildi fara í 31 °C og lægstu gildi eru rétt um 19.5°C. Þessa miklu sveiflu í innihita þarf að skoða frekar.

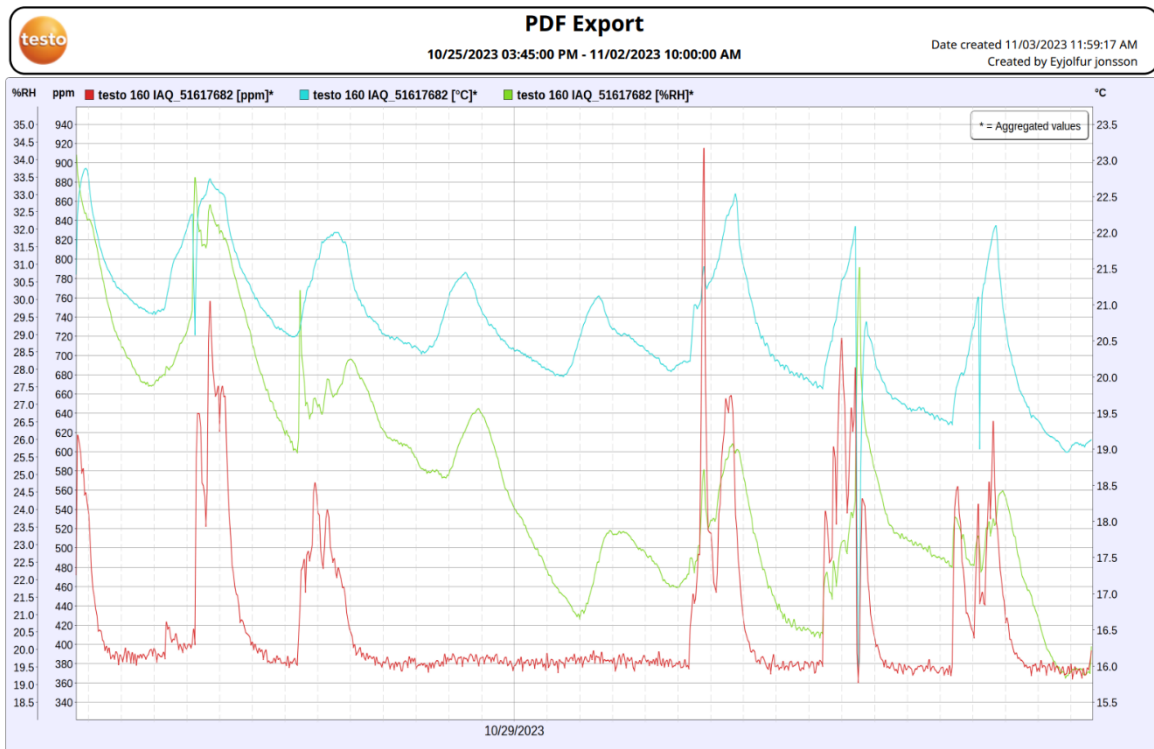
- Í hornskrifstofu forstjóra 2. hæðar voru hæstu gildi PPM mæld 920 sem er yfir viðmiði sem er 800 ppm. rmörkum.
